**Opinia nr 45/2025**

Zakres opinii: oszacowanie wartości rynkowej pojazdu samochodowego.

## **I. Identyfikacja i ustalenie stanu technicznego samochodu VW CRAFTER**

# Fotografie do opinii technicznej 45/2025

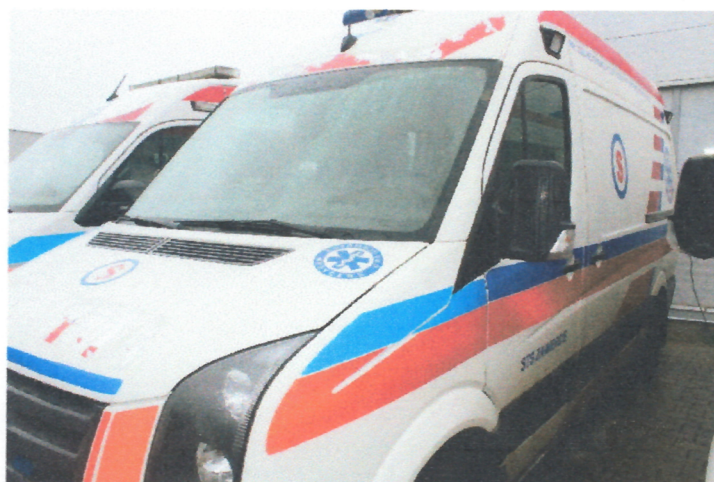
Fot.3 Widok przodu i lewego boku

1. **Nadwozie (furgon)** – wzmocnienia podłużne i poprzeczne szkieletu nadwozia skorodowane wżerowo i powierzchniowo; rama wnęki drzwi przednich lewa i prawa w części dolnej skorodowane wżerowo na wskroś; błotnik przedni lewy i prawy w części tylnej dolnej skorodowane powierzchniowo; poszycie progu przedniego lewego i prawego skorodowane wżerowo; poszycie progu przedniego lewego i prawego skorodowane wżerowo; drzwi przednie lewe i prawe poszycie skorodowane wżerowo i na wskroś; poszycie progu lewego i prawego tylnego skorodowane punktowo wżerowo; drzwi przesuwne lewe i prawe w części dolnej szkielet i poszycie skorodowane wżerowo na wskroś; poszycie boku lewego i prawego w części tylnej dolnej skorodowane wżerowo i na wskroś; ściana tylna skorodowana powierzchniowo; drzwi tyłu w części środkowej i dolnej skorodowane wżerowo; złącza poszycia dachu skorodowane powierzchniowo.

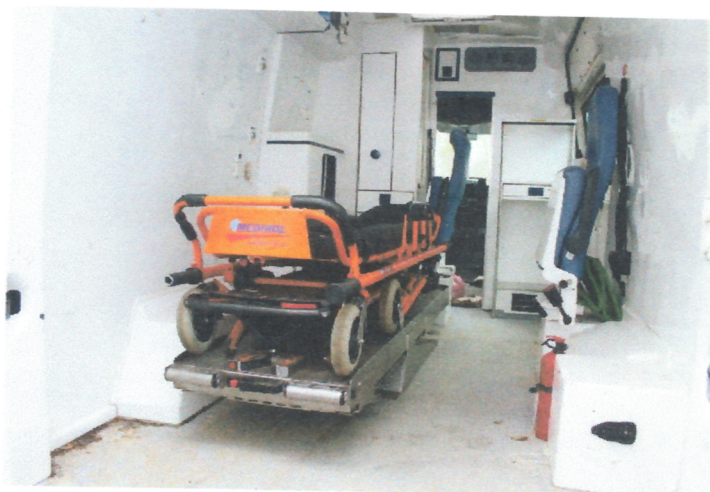
Fot.13 Widok przedziału medycznego

5. **Wyposażenie przedziału medycznego i osprzęt specjalny** – sprzęt medyczny specjalistyczny zdemontowany; płyta nośna noszy w części dolnej nieznacznie skorodowana powierzchniowo, z otarciami powłoki lakierowej.

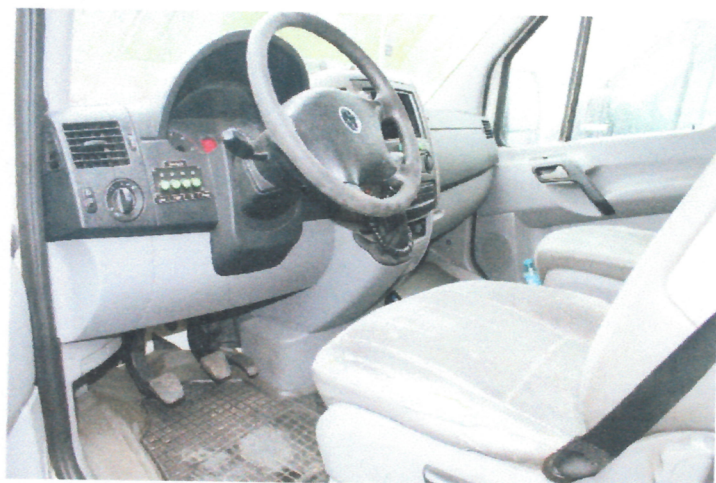
Fot.17 Wnętrze kabiny

6. **Wyposażenie nadwozia i kabiny kierowcy** – wykładziny tapicerskie foteli przetarte i zabrudzone.

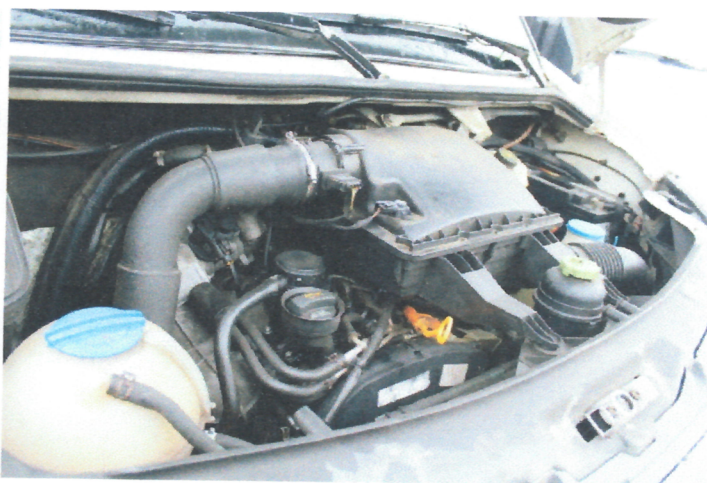
Fot.18 Komora silnika

2. **Silnik z układem przeniesienia napędu** – silnik bez widocznych wycieków oleju; brak możliwości uruchomienia; sprzęgło uszkodzone; układ przeniesienia napędu nadmiernie zużyty eksploatacyjnie, bez widocznych wycieków oleju przekładniowego.
